水利工程建设项目建设安全生产

重大事故隐患判定标准

案例解读

类别二：临时工程

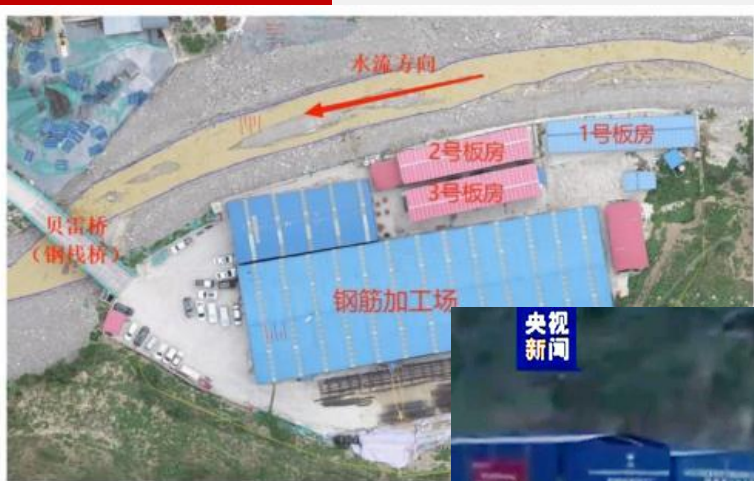
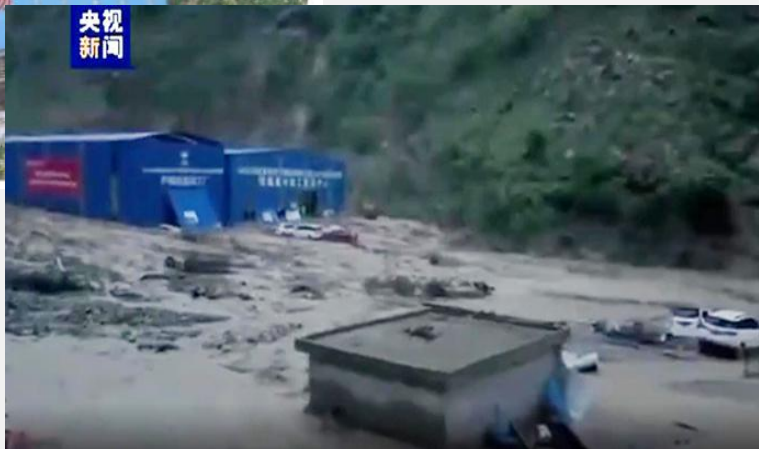
2023年，四川金阳“8·21”山洪灾害，钢筋加工场汛期违规住人，施工人员驻地被冲毁，造成6人死亡、46人失联，127人被追责问责。

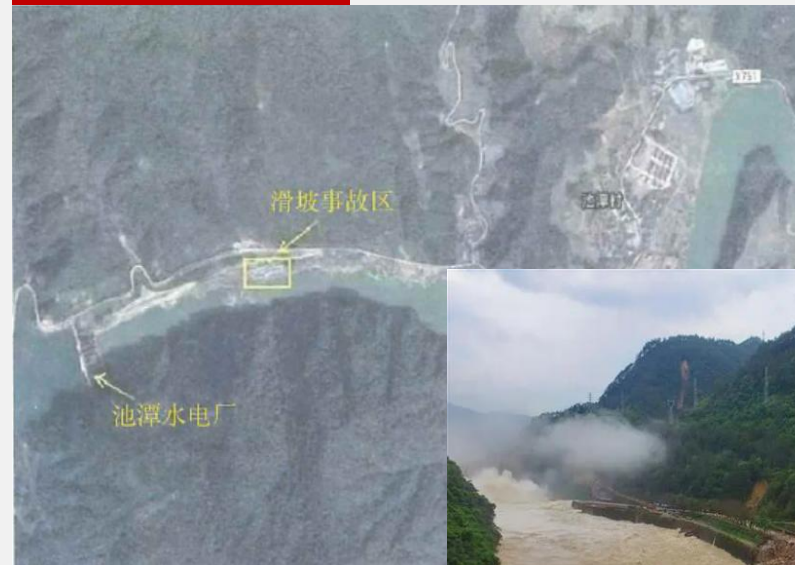
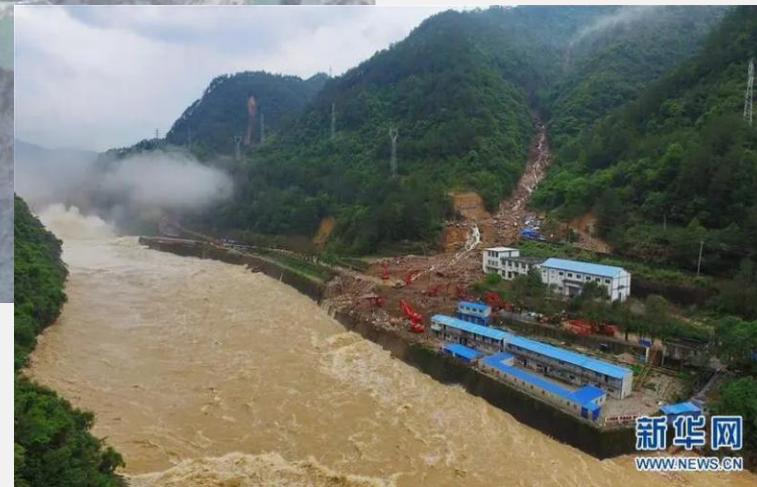
2016年5月8日，因连续强降雨，福建泰宁发生山体滑坡，造成池潭水电站施工营地被冲垮，造成41失联。

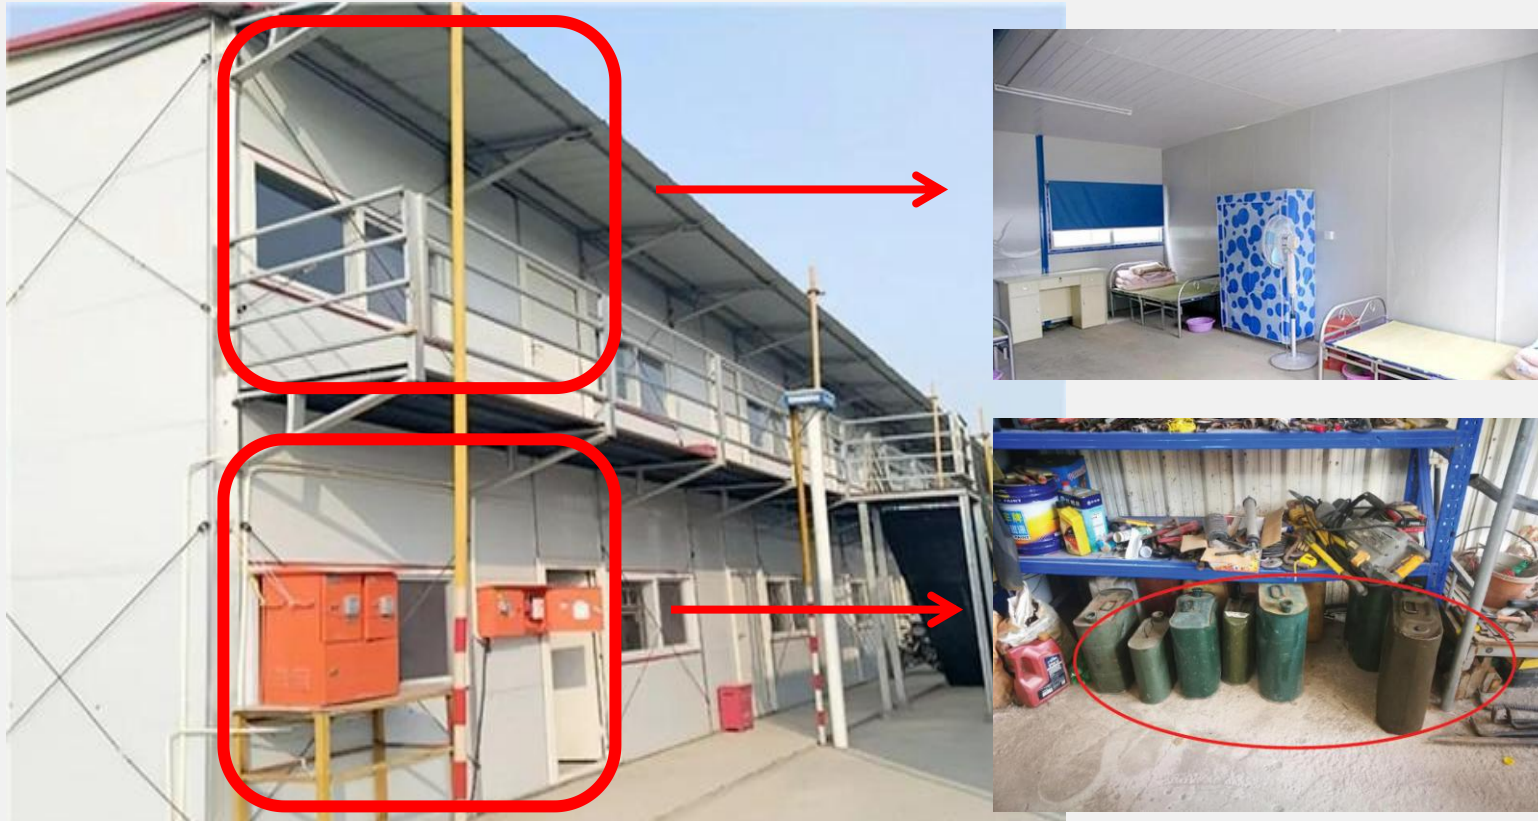
某在建工程工地现场，员工宿舍与存放有易燃易爆危险物品的仓库布置在同一建筑内。

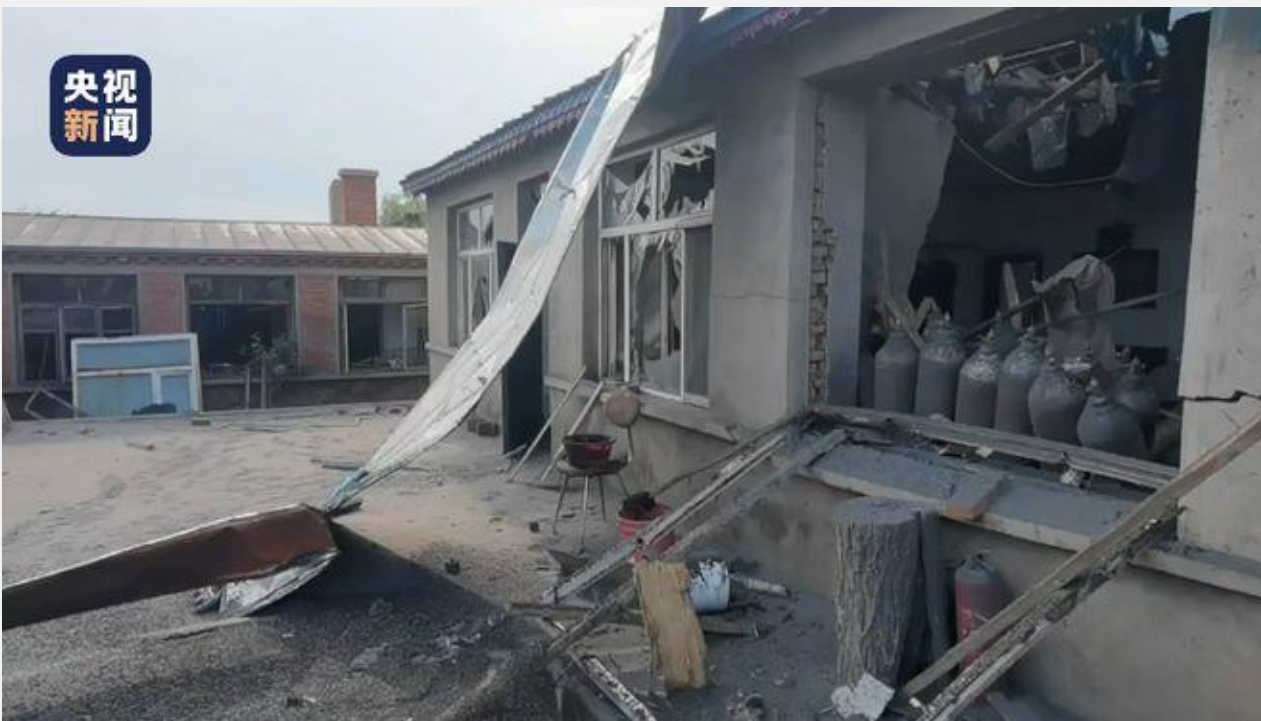
2022年7月，哈尔滨一民房内氧气瓶发生爆炸，导致2人死亡，3人受伤，直接经济损失389万元。

事故其中一个原因：氧气、乙炔等易燃易爆危险物品直接存在在民房内，无有效防护措施。

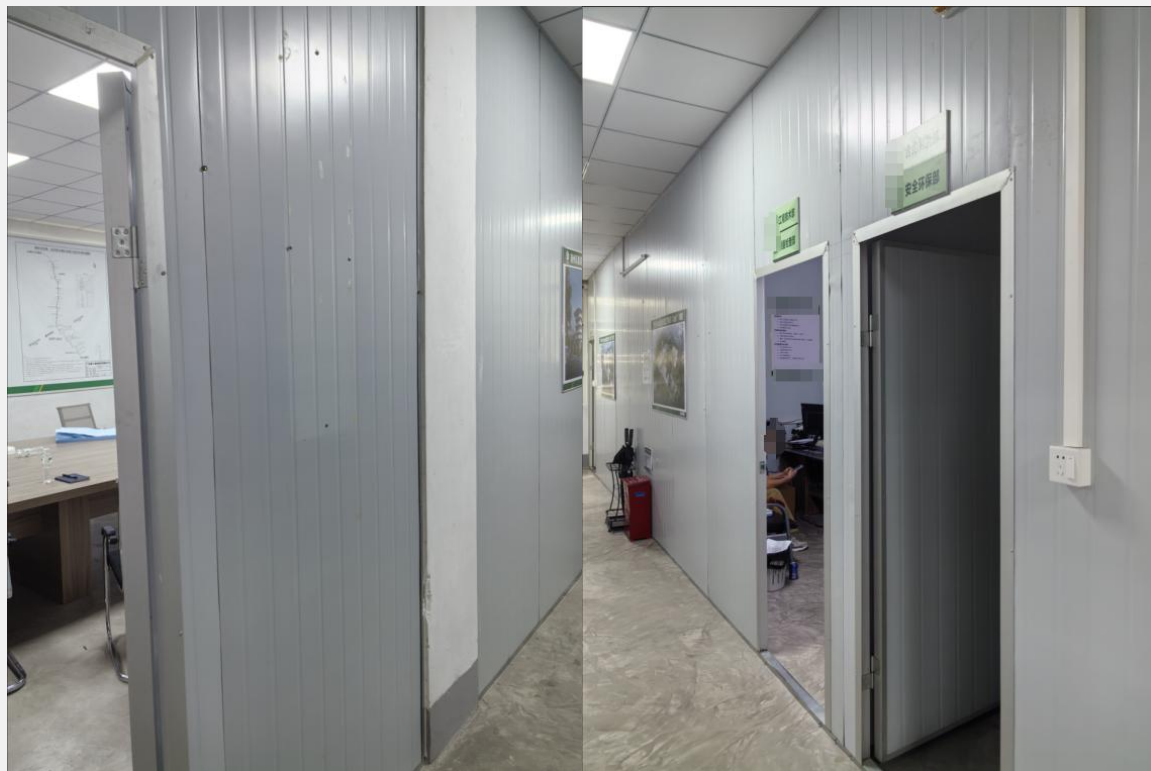
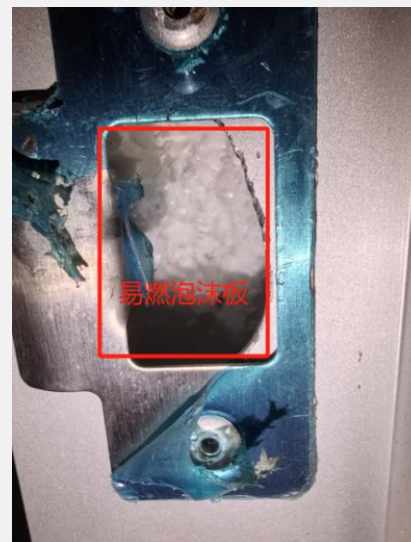
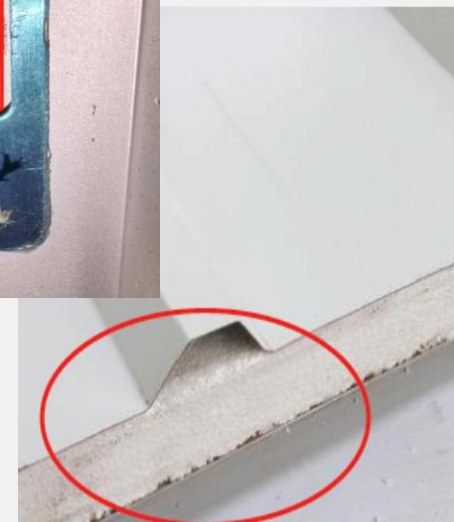
某在建工程办公用房，使用可燃易燃的泡沫板材搭建（×）。

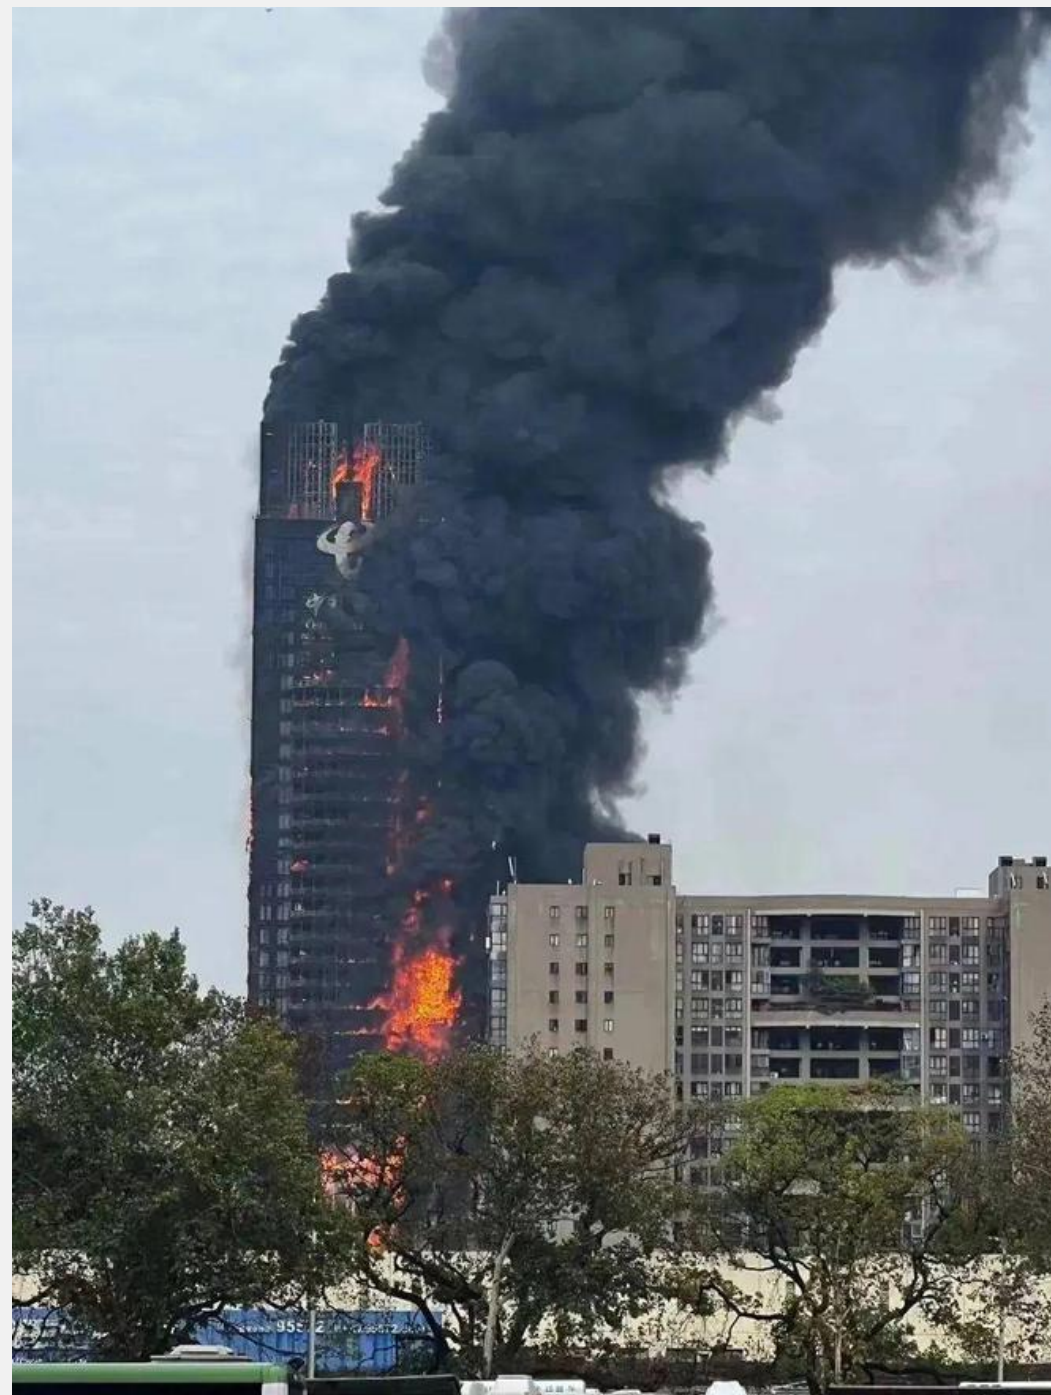
2022年，长沙电信大楼“9·16”火灾事故

未熄灭的烟头引燃电信楼室外平台的瓦楞纸、朽木、碎木、竹夹板等可燃物，进而引燃建筑外墙装饰铝塑板造成火灾。

1. 外墙施工辅料易燃可燃。外墙装饰材料为铝塑板，黑色夹心属于易燃材料，此外还使用了黑色胶条、白色泡沫等易燃可燃材料辅助施工。
2. 外墙铝塑复合板幕墙竖向未进行防火隔断。
3. 受建筑结构及当天风向影响。

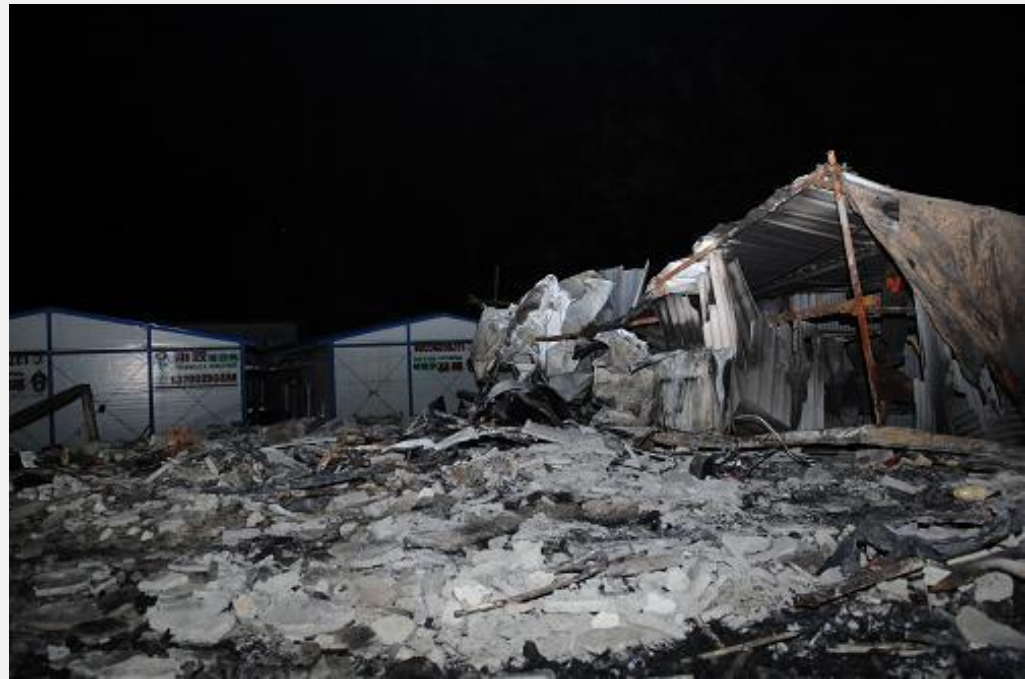
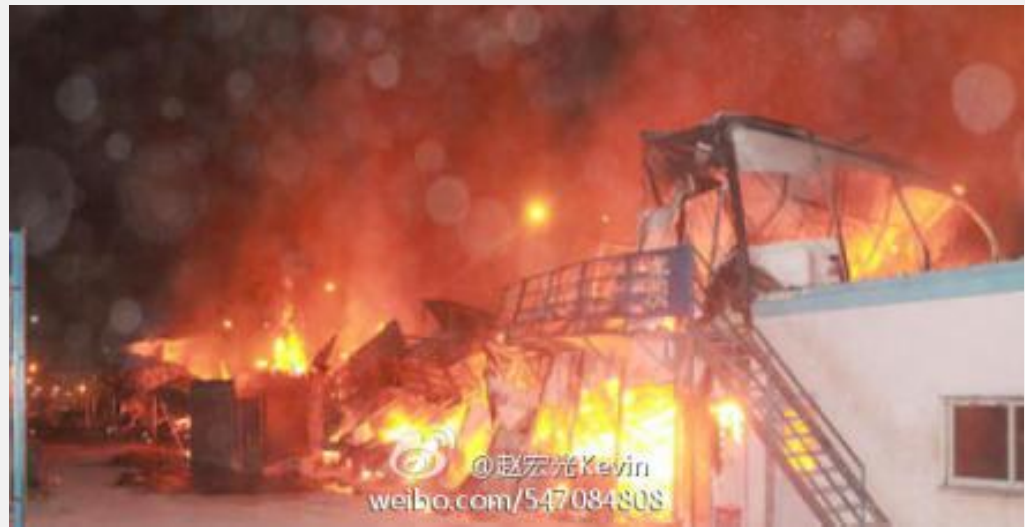
2012年陕西引汉济渭工程“10·10”火灾事故

2012年，陕西“引汉(江)济渭(河)”工程一工地职工宿舍10月10日凌晨5时30分发生火灾，造成12人死亡，3人重伤。

事故原因是烧水器长时间使用忘记拔掉所致，起火建筑是一幢三层彩钢板结构临时活动板房。经调查，事故主要原因有：

- (1) 现场搭建的办公、住宿等临时用房耐火等级低，室内电气线路私接乱拉，宿舍内使用电炉子、千瓦棒等大功率电器和灯具，无任何防火安全措施；
- (2) 施工现场未设置消防设施、无临时消防水池，发生火灾后，无法有效组织扑救初起火；
- (3) 施工单位对员工未进行过消防安全培训，施工人员防火意识差，不掌握基本的自救逃生方法，致使许多人无法逃生而遇难。

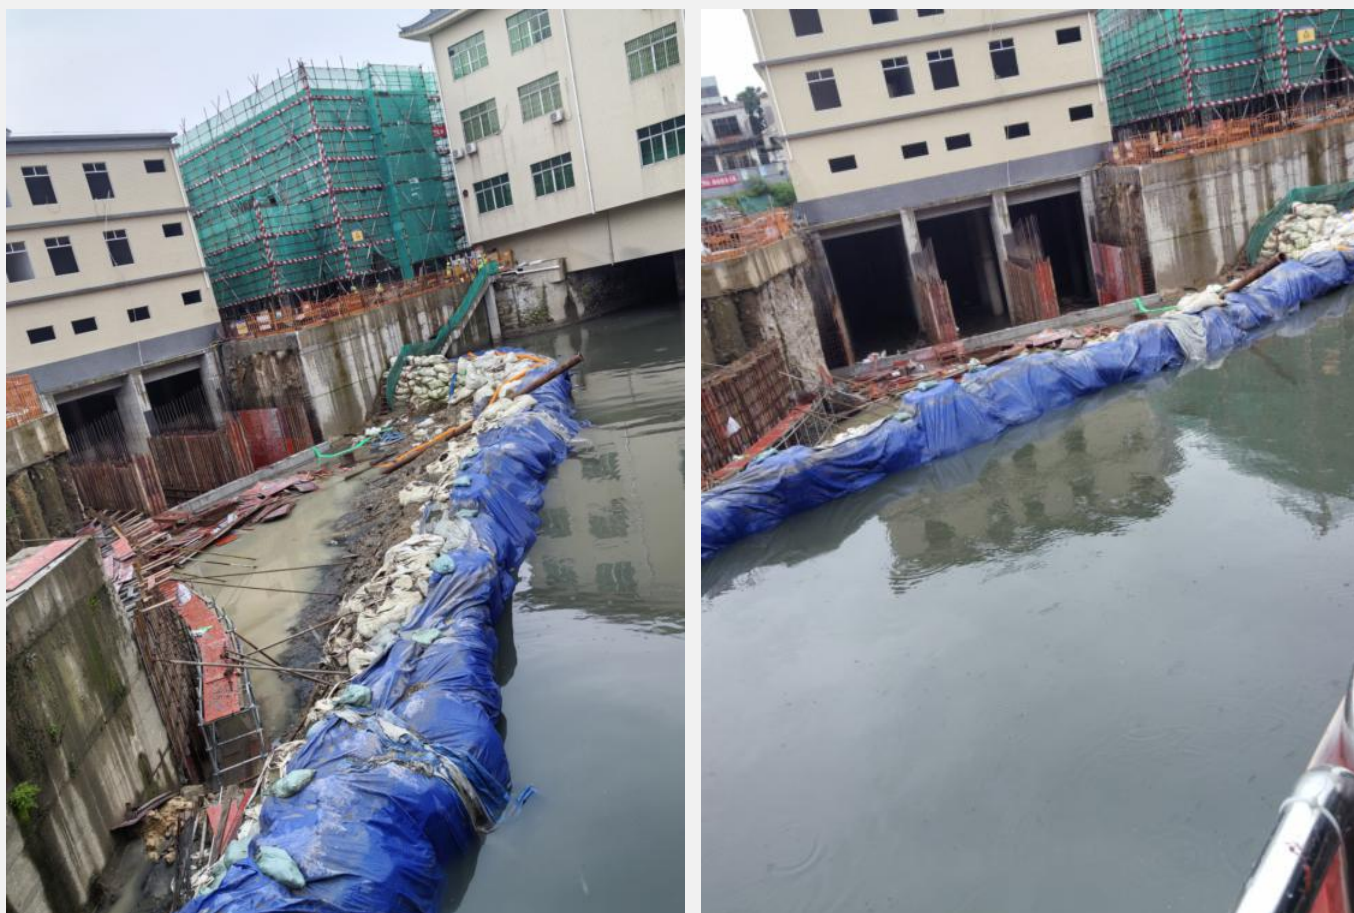
省内某在建泵站工程，围堰施工不符合规范和设计要求。同时，基坑内施工期间，围堰出现渗流量异常，无有效管控措施（×）。

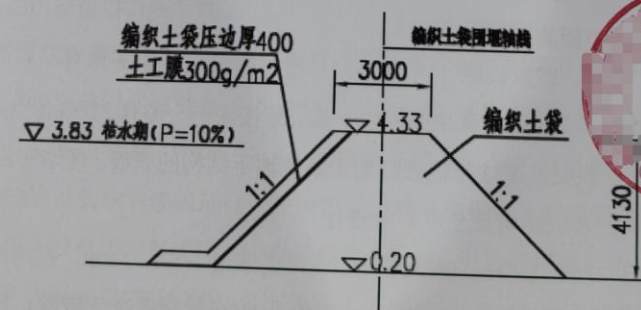
图 3.2.6-1 围堰横剖面图

西江枯水期一般是每年的10月~次年3月，根据设计图纸可知外江枯水期多年平均水位为3.26m，河涌底部高程为0.2m。引水渠、拦污栅前，需在跃龙涌箱涵口至自排涵东侧设置临时围堰，防止内江水流入。围堰堰顶高程为4.33m，堰顶宽3m，最大堰高4.13m，长度约53m。围堰采用编织土袋填筑，围堰两侧边坡均为1:1，迎水侧布置一层土工膜（300g/m²）进行防渗，并采用400mm厚编织土袋压边。

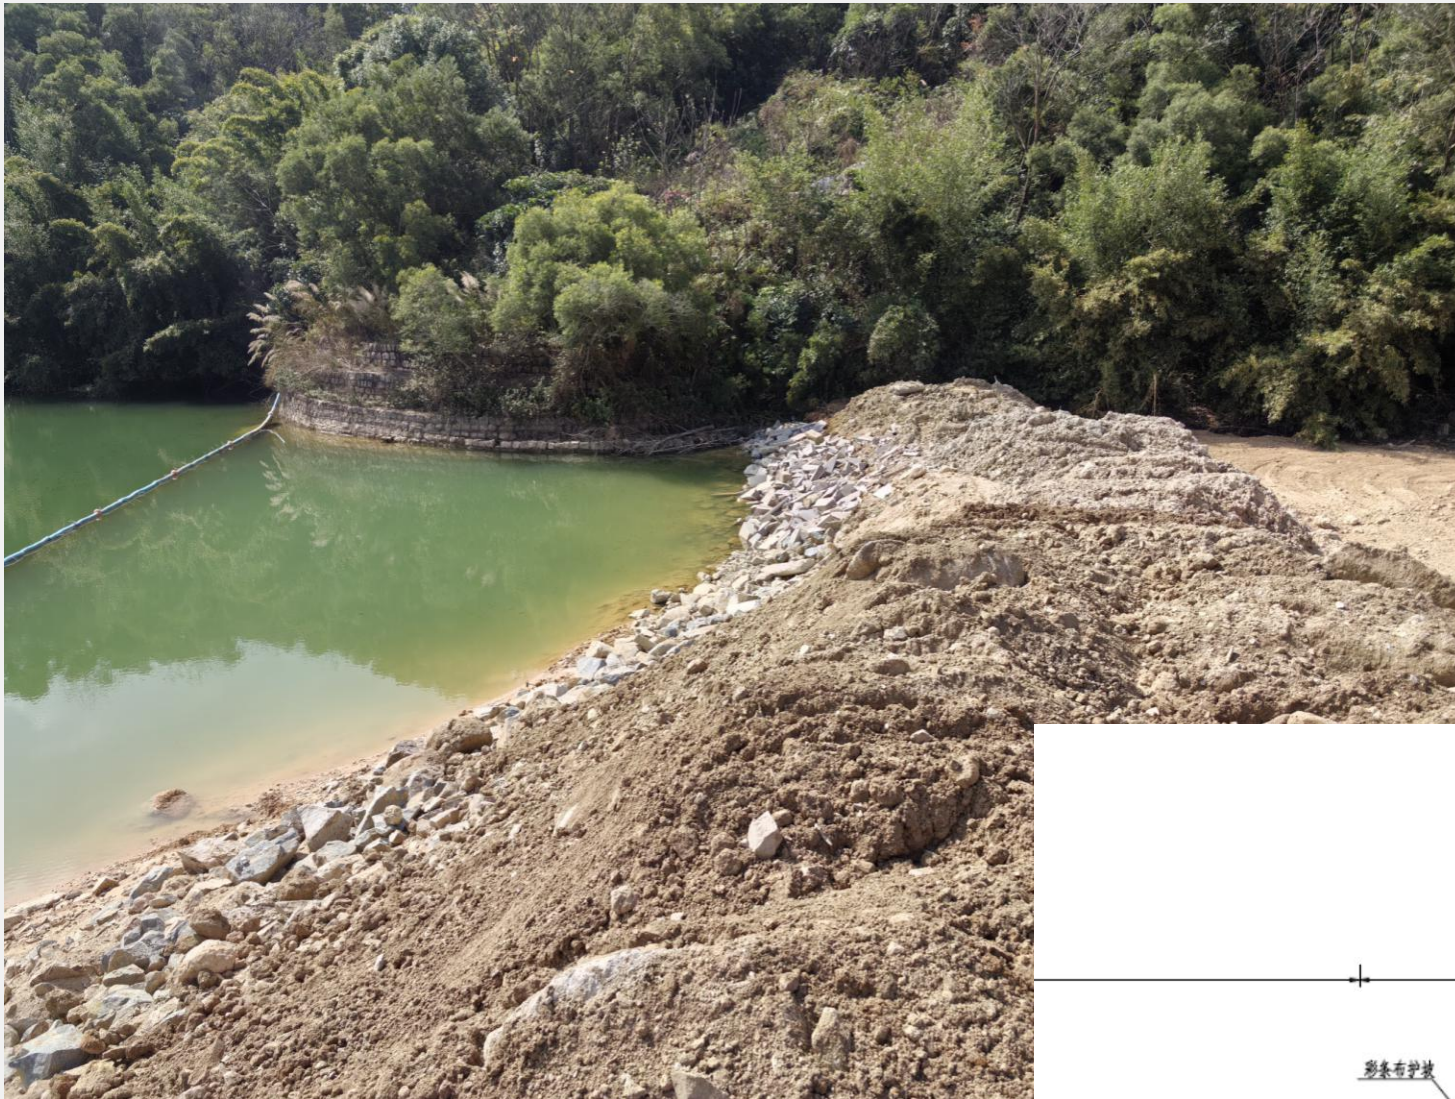
省内某在建水闸工程，围堰施工与填筑断面尺寸均不满足设计与规范要求。围堰填筑前，无施工方案。围堰填筑过程，未开展施工质量验收评定等。

未按照设计填筑围堰 (×)

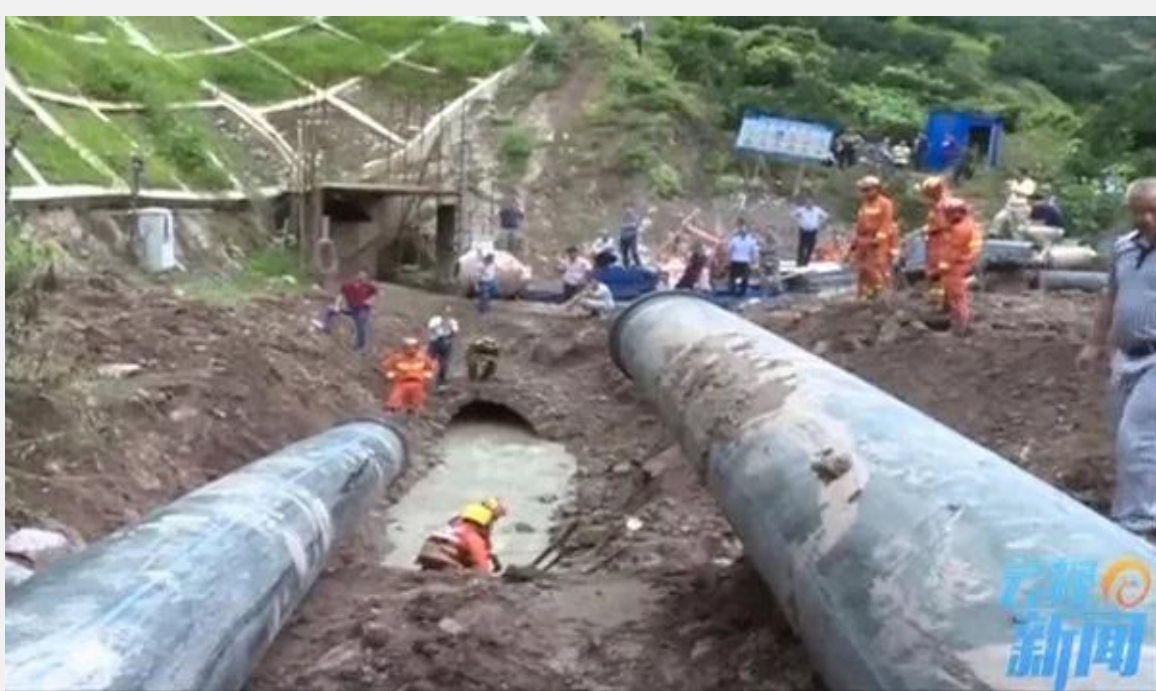
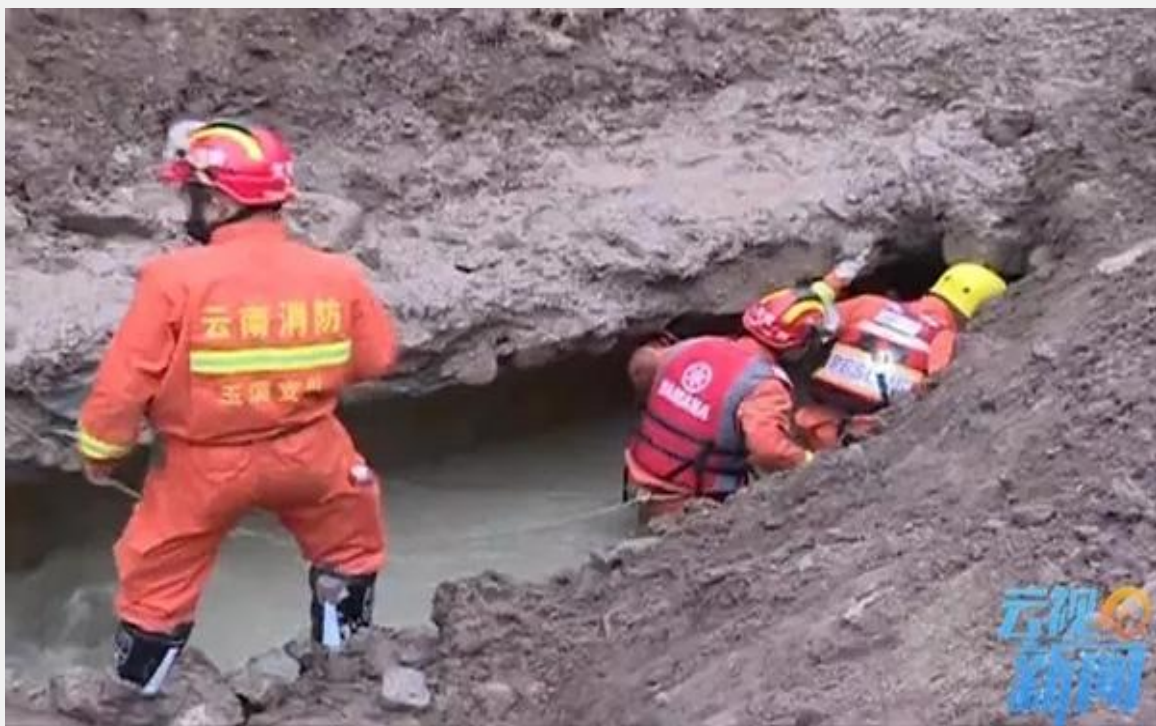
“7·9”围堰垮塌事故

2018年，云南玉溪一水库扩容工程发生围堰垮塌事故，事故主要是由于大雨使水库中上游水量突然增大，导致围堰临水挡水沙包被冲垮，水流涌进隧洞，在紧急撤离过程中由于洞内还有部分管材堵塞隧洞通道，造成5人死亡。

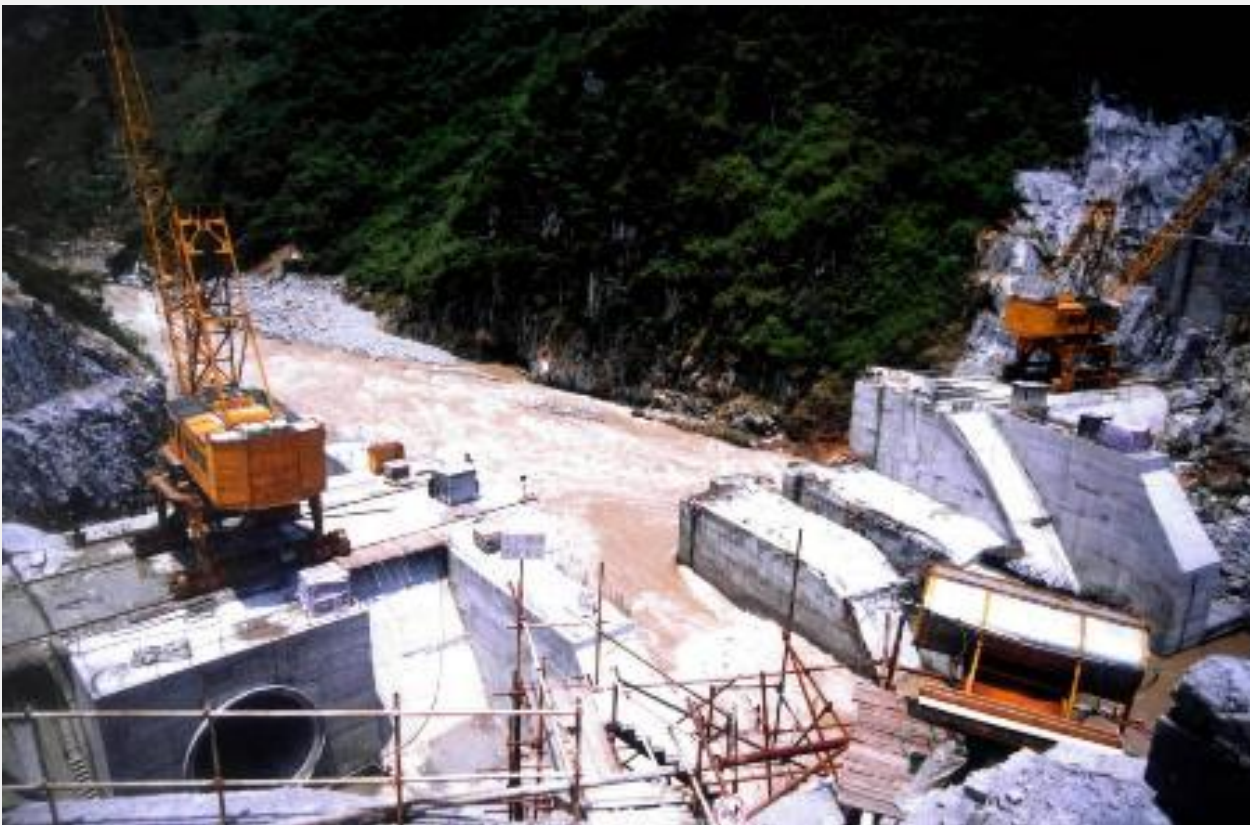
2004年，湖北恩施大龙潭电站围堰发生垮塌事故

2004年，湖北恩施大龙潭水电站上游围堰，被清江上游来的突发洪峰冲垮，并通过引水隧洞，冲进了厂房。事故最终造成18人失踪。事故发生全过程，前后还不到10分钟。

1. 围堰位移及渗流量超过设计要求。
2. 施工单位对施工围堰日常监测频次不符合围堰专项施工方案的规定。
3. 施工单位在围堰出现位移及渗流量超过设计要求时，未及时采取加固等有效措施。
